## あれから1年！なぜ2019年夏井川水害は起きたか。

## 遅れた治水計画、そして改修率30%

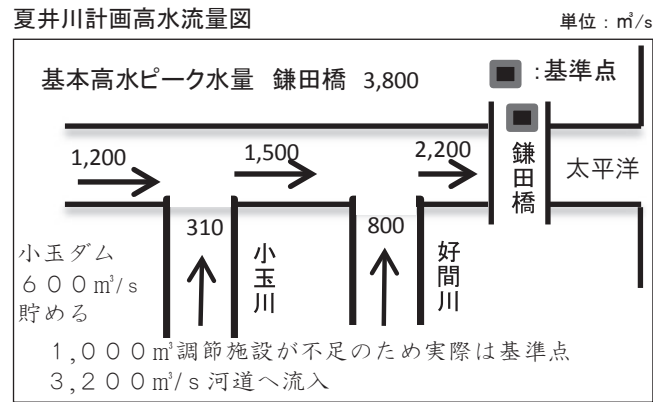
整備方針は夏井川本川の基本高水流量(ピーク流量)を鎌田橋基準点において3,800m<sup>3</sup>/sと決めました。そのうち上流の洪水調節施設群により1,600m<sup>3</sup>/sを調節(貯めて)し、2,200m<sup>3</sup>/sを河道に配分すると決めました。しかし、整備計画にはダム等の調節施設計画の記述はありません。洪水時、小玉ダム(平成9年竣工)によって600m<sup>3</sup>/sを貯めることを可能としていますが、残り1,000m<sup>3</sup>/sはどこにも行き場がないまま河道に流入します。昨年の台風による鎌田橋の被災流量は2,650m<sup>3</sup>/sになっています。(上図参照)

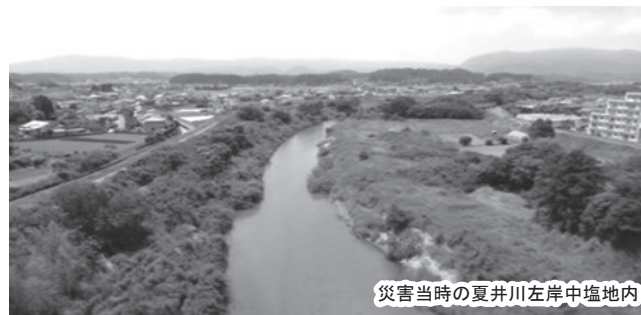
洪水調整施設群は未完成で、その上長年にわたって上流から運ばれてきた土砂が堆積して河床は上昇していました。

整備計画流量の流下能力を確保する河道掘削などによる水位を下げる対策が放置されてきたため、夏井川は越水・氾濫の危険性が増大していました。

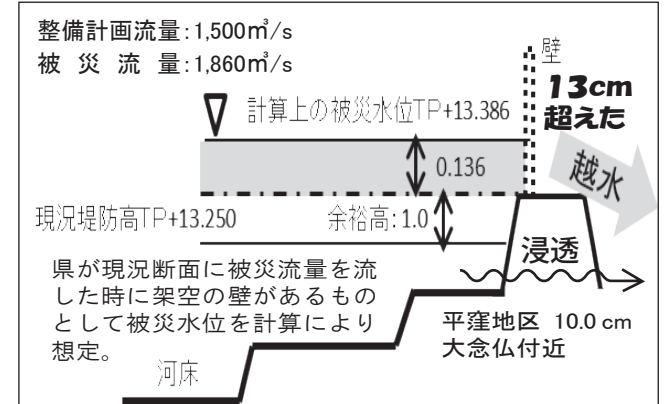
被災水位の推定

今回破堤した付近は土砂が堆積して河床が上昇していました。堤防は洪水時に氾濫する危険が最も高い水位(計画高水位)から余裕高を上乗せした高さで設計されます。夏井川の余裕高は、磐城橋から上流は1.0m。今回の洪水は堤防を0.136m(越水深13cm)と県は推定しています。もともと堤防には越水に耐える性能は求めていなかったのが簡単に破堤しました。浸透も推測されます。

洪水で危険なのは堤防決壊と言われています。県は、上図の越流水深10cm超(大念仏)により堤防決壊が発生したと説明しています。破堤によりエネルギーの大きい水が急に大量に流れ出るため、決壊した部分はすぐに広がり、流れ出る水は膨大で浸水範囲も広くなり、深刻な被害になります。

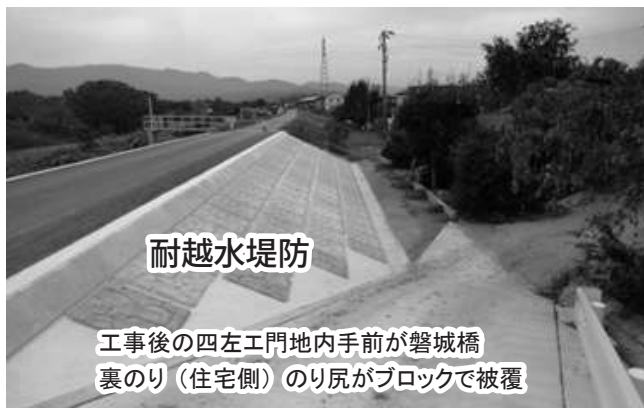
破堤した箇所は堤防を全面被覆した堤防に蘇りました。(下写真)

しかし、その前後は元の越水に弱い堤防の連続堤になっています。住宅地を防護している堤防は耐越水堤防に強化することが不可欠です。磐城橋下流から久太夫橋上流までの左岸は耐越水堤防により堤防強化を実施すべきです。

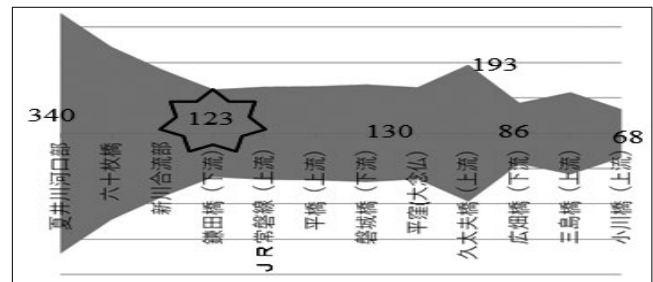
夏井川現況川幅 単位: m

夏井川の川幅は下図のようになっており、鎌田橋付近(右下図○印)は狭い上に土砂が堆積しています。助成事業で河道掘削を実施しますが、流域全体の河川管理を考慮した場合、重点的に河道掘削を実施すべきだった箇所と言えます。
